Analisis Kerusakan Jalan Menggunakan Metode Surface Distress Index (SDI) Pada Ruas Jalan Fektor Funay di Kota Kupang

Eldo Marlino Fransisco da Costa, Priseila Pentewati
Universitas Katolik Widya Mandira Kupang, Indonesia
Email: eldodc30@gmail.com, seilapente@gmail.com

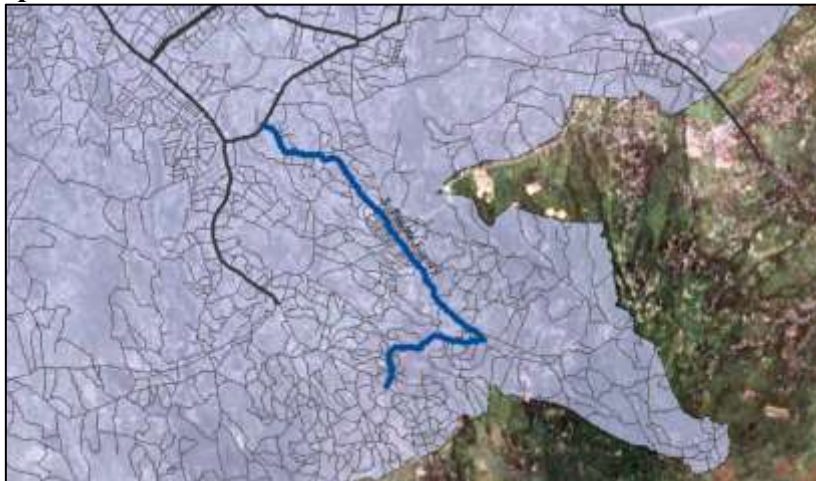
Gambar 1. Jalan Fektor Funay

Penelitian ini dilakukan di Kota Kupang, Nusa Tenggara Timur. Kota Kupang memiliki luas wilayah 180,27 km² dengan jumlah penduduk sekitar 441.565 jiwa pada tahun 2020. Objek penelitian adalah jaringan jalan Fektor Funay di Kota Kupang. Menurut SK Walikota tahun 2016 Jalan Fektor Funay merupakan jalan kolektor dengan panjang 3500 m namun berdasarkan hasil survey lapangan panjang jalan Fektor Funay menjadi 2400m. Jalan ini dipilih karena memiliki tingkat kepadatan lalu lintas yang relatif tinggi, berperan penting dalam mobilitas masyarakat, dan kondisi kerusakannya cukup signifikan sehingga memerlukan penanganan yang tepat.

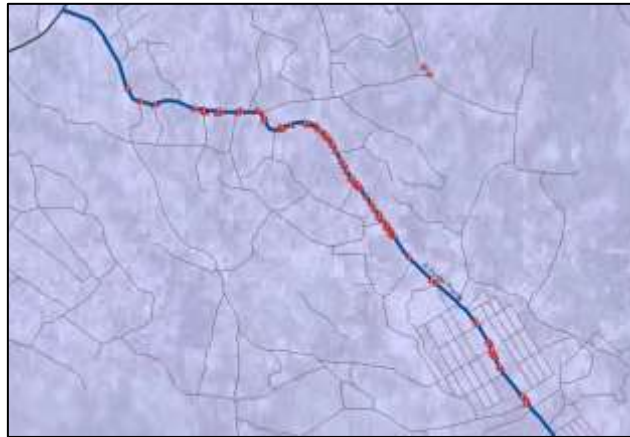
Gambar 2. Titik Detail Kerusakan

Nilai persentase luas retak bervariasi mulai dari 0% hingga 0,1226%. Nilai tertinggi ditemukan pada Segmen 8 dengan persentase 0,1226%, lebar retakan terukur antara 0 cm hingga 1,09 cm. Lebar retakan terbesar tercatat pada Segmen 8 (1,09 cm) yang juga memiliki persentase luas retak tertinggi. Jumlah lubang pada permukaan jalan bervariasi signifikan. Segmen dengan jumlah lubang tertinggi adalah Segmen 6 dengan 24 lubang, bekas roda hanya ditemukan pada Segmen 1 dan segmen 8, dengan masing-masing kedalaman sebesar 1 cm. Keberadaan bekas roda ini menunjukkan adanya deformasi plastis pada lapisan permukaan yang dapat mengganggu kenyamanan dan keselamatan pengguna jalan.

Segmen 8 memiliki nilai SDI tertinggi (SDI = 95), diikuti oleh Segmen 6, 7, dan 11 yang masing-masing memiliki SDI = 85. Tingginya nilai SDI pada segmen ini dipengaruhi oleh tingginya jumlah lubang dan, khusus pada Segmen 8, adanya kedalaman alur hingga 95 mm. Kondisi ini membutuhkan penambalan struktural untuk mengembalikan fungsi jalan.

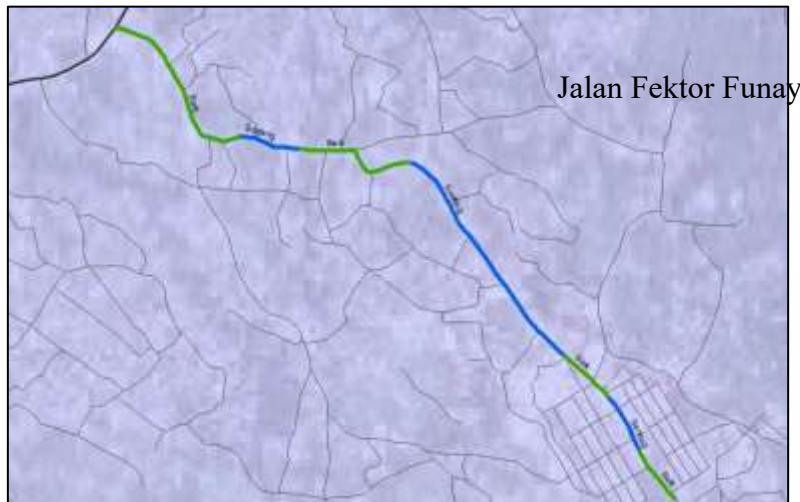
Gambar 3. Panjang Kondisi Jalan

Nama Ruas Jalan	Panjang Tiap Kondisi							
	Baik		Sedang		Rusak Ringan		Rusak Berat	
	%	Km	%	Km	%	Km	%	Km
Jl. Fektor Funay	58	1.4	42	1.0	0	0	0	0

Data ini divisualisasikan menggunakan ArcGIS, akan terlihat pola distribusi kerusakan yang tidak merata di sepanjang ruas jalan. Informasi spasial ini dapat membantu pemerintah daerah dalam menentukan prioritas penanganan berdasarkan tingkat urgensi dan lokasi kerusakan.

Berdasarkan hasil penelitian, dapat disimpulkan bahwa kondisi ruas Jalan Fektor Funay di Kota Kupang sepanjang 2,4 km, dengan 58% (1,4 km) berada dalam kategori baik dan 42% (1,0 km) berada dalam kategori sedang, menunjukkan bahwa jalan ini secara umum masih dalam kondisi yang relatif layak dengan kerusakan dominan berupa retak halus hingga sedang, lubang dengan intensitas sedang, serta deformasi ringan. Hal ini menjawab tujuan penelitian bahwa metode Surface Distress Index (SDI) efektif digunakan untuk memetakan kondisi kerusakan permukaan jalan sekaligus menentukan prioritas pemeliharaan, di mana tindakan yang paling tepat saat ini adalah pemeliharaan rutin dan berkala untuk mencegah peralihan kondisi ke tingkat
